# Factory Safety Map

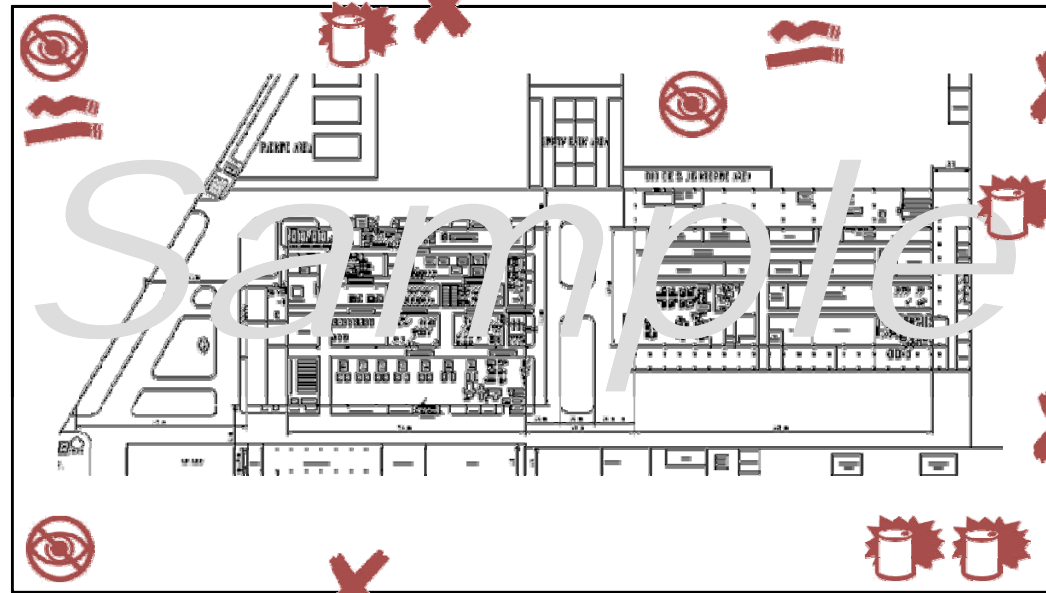
会社入り口休憩所に雑多な荷物、従業員同士の物品販売の市場と化している。

隣接の工場との境界線は有刺鉄線のみ。出入りした形跡が散見される。

足場が設置されている。

CCTV視界外に私設休憩所がある。吸殻多数。

工場裏手は一般車両が通行する私有地。明確な領域性、区画性はない。

見渡しが悪くなるように配置されたボックス類

雑然とした物品置き場。何があり、何がわからない。

塀に盗品受け渡し口と思しき壁の穴がある。施錠後でも出入り可能。外部からの浸入が容易。

塀、フェンスから物品投げ出しが容易であり、かつ目に付きにくい。

CCTVの視界に積み上げられたボックス類。

隣接の工場との間の塀は低く、鉄条網などもない。

塀際、塀と倉庫の間に踏み台。

登るのが容易な低い塀。

低い塀の外は一般車両が走行でき、投げ出し等が容易。
